Estudio de la susceptibilidad a los desprendimientos y los factores meteorológicos en la Carretera de Circunvalación “El Valle” (Toledo)

Carretera de Circunvalación
Construcción: 1^{er} tercio del siglo XX (en torno a 1930-1935)
Longitud del tramo: 600 m
Matriz rocosa: Gneis y migmatitas
Dirección: N-S, paralela a la margen izquierda del río Tajo (cota media de 480 m)

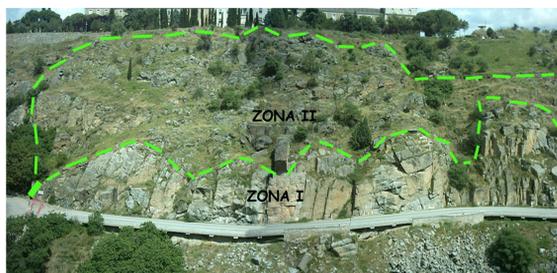
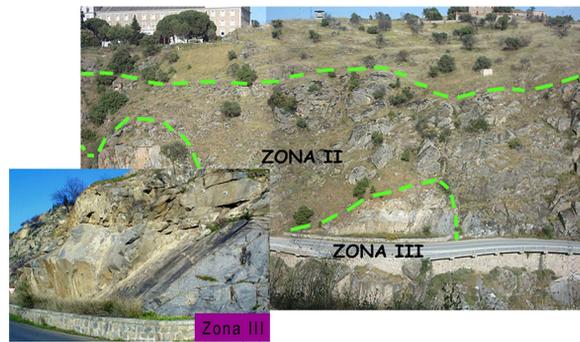
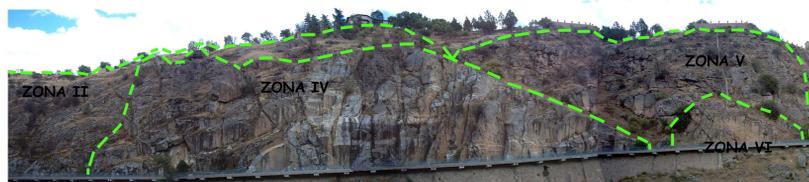
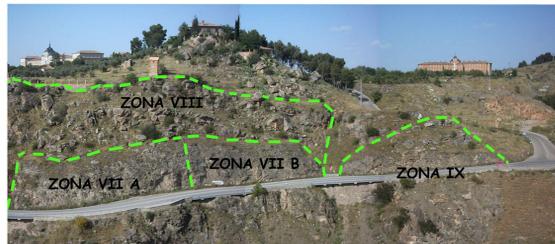
Zonificación de susceptibilidad: 9 áreas

Clasificación en baja-nula, media y alta

Zona III y VII B: Susceptibilidad baja – nula

Zonas que ya presentan medidas de estabilización y que la propensión a la ocurrencia de problemas de desprendimientos es menor.

Zona I, II, VI, VIII y IX: Susceptibilidad media

Zonas definidas por la presencia de bloques, cuñas o bolos en equilibrio inestable y un grado de fracturación y alteración capaz de provocar la caída de bloques.

Zona IV, V y VII A: Susceptibilidad alta

Zonas caracterizadas por una rotura de tipo planar a favor de J-3, un grado de fracturación y alteración importante y por la caída sucesiva de bloques y masas rocosas durante los últimos años.
